А.Г.БУЛАХ, Д.Ю.ВЛАСОВ

Санкт-Петербургский государственный университет

Гранитная ваза у Карпиева пруда в Летнем саду в Петербурге - причины и уроки катастрофы 6-13 января 2008 года

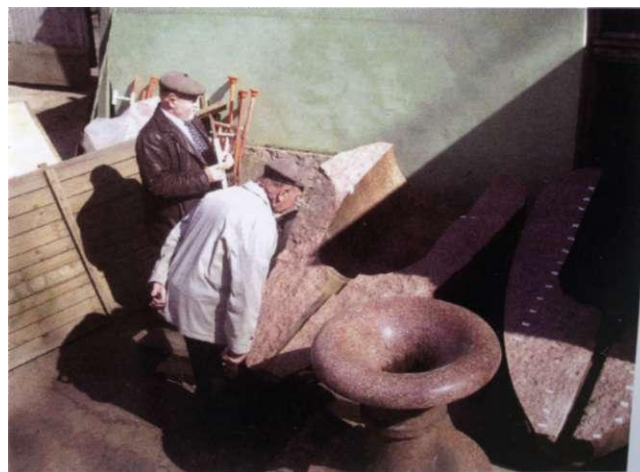
Рис. 1. Фрагменты вазы, помещенные на временное хранение (Летний сад).

Розовый камень вазы - это гранит Гарбергского типа (рис. 1); относится к древнейшим (субиотнийским) геологическим комплексам в средней Швеции (Lundquist, 1968). Гранит несколько варьирует по своему строению, но всегда характеризуется массивным общим сложением (текстурой) и среднезернистой, однородной структурой, ровным светлым розовым цветом. Общий размер зернистости - около 2-3-5 мм в среднем. Химический состав (вес. %) гранита стандартен для этих горных пород (Hjelmqvist, 1966, см. стр. 112; Lundqvist, 1968, см. стр.188, № 82, 83). Соотношения минералов несколько меняются в разных местах и в разных образцах камня (табл. 1), причем есть разновидности с малым содержанием кварца (см. столбцы 4 и 5).

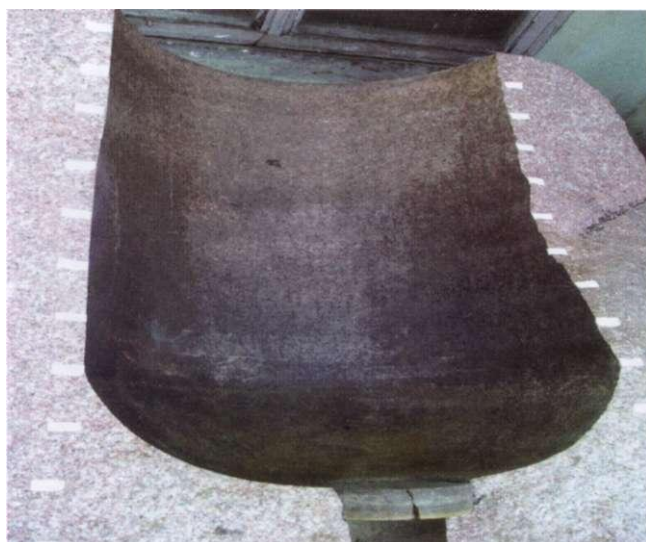
Рис. 2. Загрязнения биологической и химической природы во внутренней части вазы.

Много лет поверхность вазы в Летнем саду была заметно грязной. Снаружи на вазе заметны пятна и потеки помета птиц и атмосферных загрязнений. При обследовании внутренней полости вазы оказалось, что практически вся она покрыта словно бы годовыми кольцами грязи, разными по широте и ритму повторений (рис. 2). В верхней части полости обнаружены темные (ссро-

черные) участки концентрации микроскопических грибов, а также первичные слоевища накипных лишайников. Биологические пленки часто ориентированы по направлению потоков влаги от горловины вниз. С глубиной наслоения становятся более плотными (почти черными), а ближе к дну загрязнения приобретают рыжую окраску, что связано с накоплением продуктов коррозии металлического стержня. Выявлено 30 видов микроскопических грибов, большинство из которых обладают деструктивной активностью в отношении каменного материала.

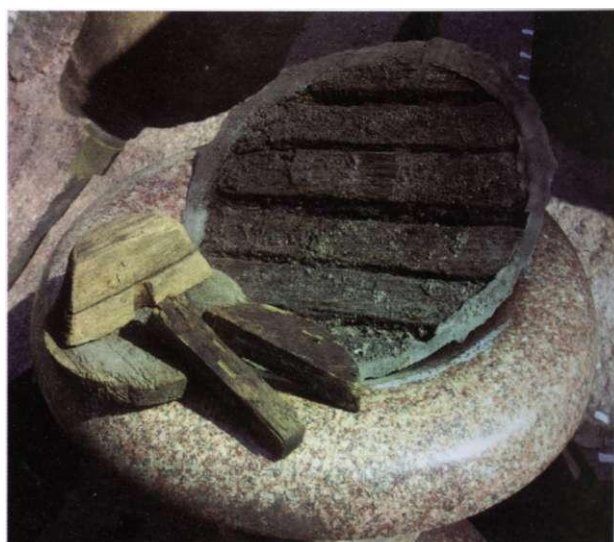
Рис. 3. Крышка вазы с характерными признаками загрязнения и разрушения.

Крышка, вернее пробка - деревянная, обтянутая пленкой. Все деревянные детали сырые, прогнившие и трухлявые, они разошлись друг от друга, швы между ними зияющие (рис. 3). Пленка сверху конуса исчезла, внизу - превратилась в лохмотья. На древесине обнаружены мхи, зафиксированы бурые пленки биогенного происхождения, т.е. мицелия грибов, расслоение волокон целлюлозы. В микробном сообществе доминируют плесневые грибы. Зафиксирован мицелий базидиального деструктивного гриба. По краю крышки заметен налет зеленого цвета, сформированный клетками водорослей из отдела Chlorophyta. Степень биогенного разрушения и обрастания древесины можно оценить как максимально высокую. По всему видно, что разрушение пробки шло постепенно и длилось не один год.
